高松市学校給食調理場整備計画

高松市六条町学校給食センター

令和3年3月

高松市教育委員会

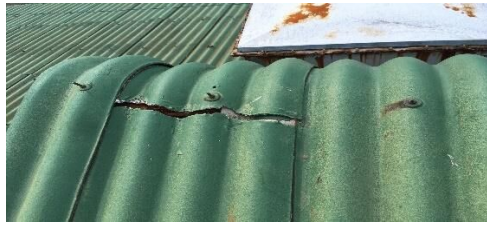
築後年数	各施設評価	写真
築後 40年以上	<p>牟礼学校給食共同調理場（築後44年）</p> <ul style="list-style-type: none"> • 屋根の大波スレート葺きの劣化による腐食、錆が多数見られる。 <div style="text-align: right; background-color: #FFA07A; width: 30px; margin-left: auto;">D</div>

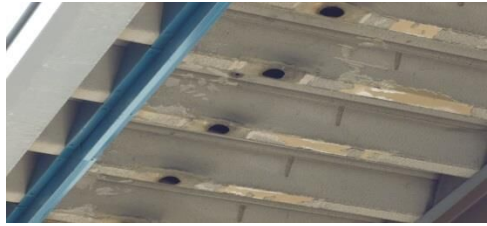
築後 20~40年 程度	<p>香川学校給食共同調理場（築後40年）</p> <ul style="list-style-type: none"> • 軒裏の劣化による剥がれ、腐食が多数見られる。 <div style="text-align: right; background-color: #FFFF00; width: 30px; margin-left: auto;">C</div>

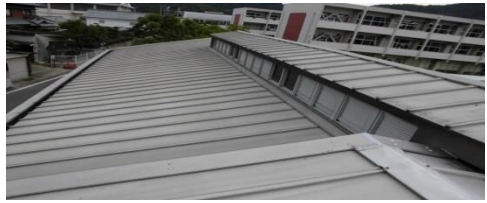
<p>庵治学校給食共同調理場（築後40年）</p> <ul style="list-style-type: none"> • アルミ瓦棒は部分的に劣化はあるが良好。 • 建具廻りのシールの打替が必要。 <div style="text-align: right; background-color: #ADD8E6; width: 30px; margin-left: auto;">B</div>

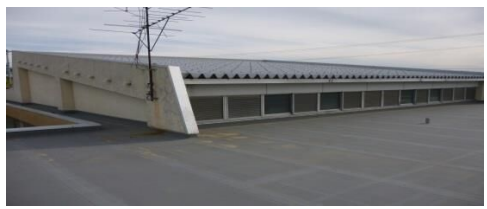
<p>香南学校給食共同調理場（築後35年）</p> <ul style="list-style-type: none"> • 防水改修等を行っていることから、概ね良好。 <div style="text-align: right; background-color: #90EE90; width: 30px; margin-left: auto;">A</div>

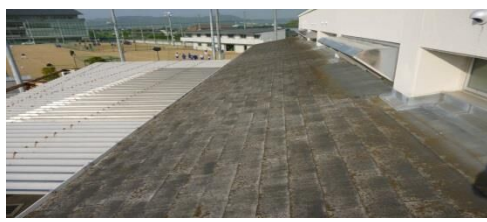
<p>山田学校給食共同調理場（築後26年）</p> <ul style="list-style-type: none"> • アスファルトルーフィングは一部破損が見られる。 • シート防水も劣化による破れ、膨れが見られる。 <div style="text-align: right; background-color: #FFFF00; width: 30px; margin-left: auto;">C</div>

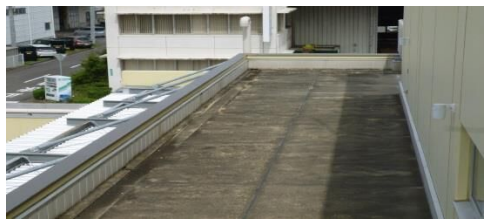
築後 10~19年	<p>朝日新町学校給食センター（築後12年）</p> <ul style="list-style-type: none"> • アスファルト防水の状況は破損もなく、概ね良好。 <div style="text-align: right; background-color: #ADD8E6; width: 30px; margin-left: auto;">B</div>

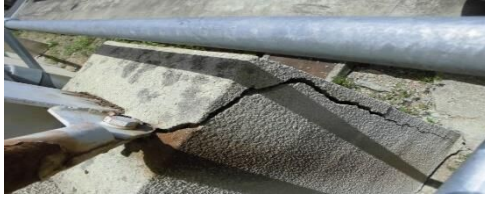
築後年数	各施設評価	写真
築後 40年以上	<p>牟礼学校給食共同調理場（築後44年）</p> <ul style="list-style-type: none"> • 全体的にクラックが多数見られる。 <div style="text-align: right; background-color: #FFA07A; width: 40px; margin: 0 auto;">D</div>

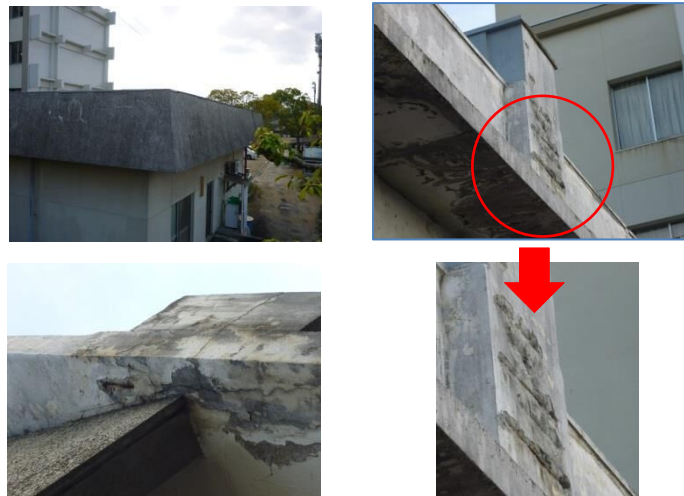
目視の劣化事象	対応
鬼無小	外部 (C評価)	<p>外壁のクラック、爆裂、塗装の剥がれがみられる。</p>

劣化部分については、早期の修繕が必要。
	設備機器 (C評価)	<p>オイルタンクの錆びが見られる。</p>  	早めの更新が必要。
木太小	外部 (C評価)	<p>外壁のクラック、爆裂、塗装の剥がれがみられる。</p>

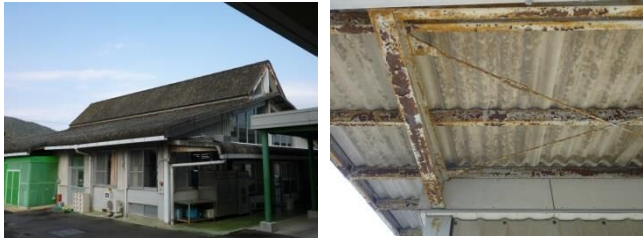
国分寺南部小	外部 (B評価)	<p>鉄骨部分の錆が全体的にみられる。</p>

<p>観察の上、改修が必要。</p>
	設備機器 (B評価)	<p>オイルタンクの錆びが見られる。</p>

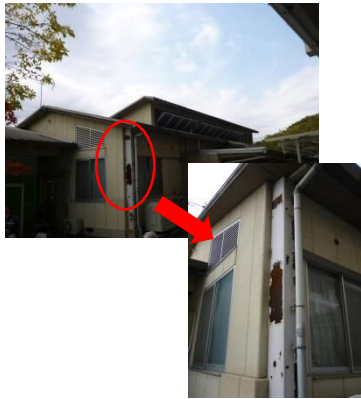
<p>早めの更新が必要。</p>
国分寺北部小	外部 (B評価)	<p>鉄骨部分の錆び、外壁のクラックが見られる。</p>

<p>観察の上、改修が必要。</p>
	設備機器 (B評価)	<p>設備配管の塗装の剥がれ、オイルタンクの錆びが見られる。</p>

<p>早めの更新が必要。</p>
