高松市学校給食調理場整備計画

令和3年3月

高松市教育委員会

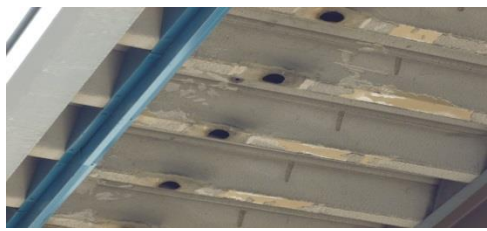
築後 20~40年 程度	<p>香川学校給食共同調理場（築後40年）</p> <ul style="list-style-type: none"> • 軒裏の劣化による剥がれ、腐食が多数見られる。 <div style="text-align: right; background-color: #FFFF00; width: 30px; margin-left: auto;">C</div>

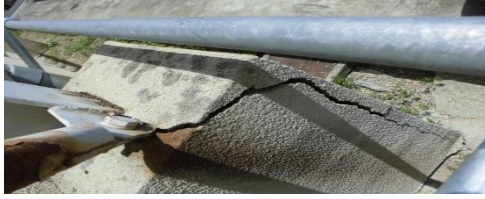
築後年数	各施設評価	写真
築後 40年以上	牟礼学校給食共同調理場（築後44年） ・全体的にクラックが多数見られる。 D

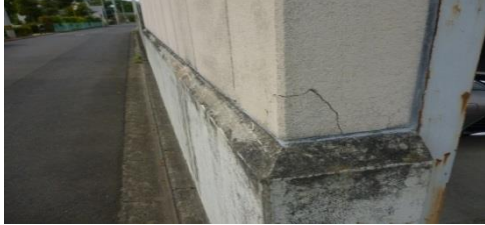
香川学校給食共同調理場（築後40年） ・外壁材の端部にクラックが見られ鉄筋が露出している。 C	 
築後 20~40年 程度	庵治学校給食共同調理場（築後40年） ・外壁の端部にクラックや剥離が見られる。 C	 
	香南学校給食共同調理場（築後35年） ・外壁の端部にクラックや浮きが見られる。 C

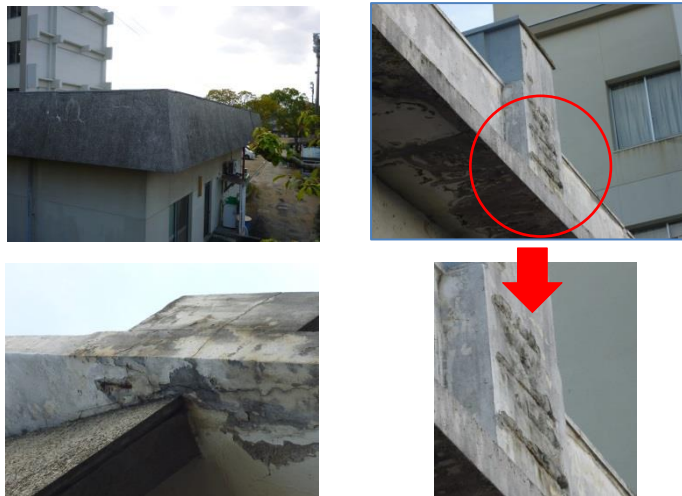
目視の劣化事象	対応
鬼無小	外部 (C評価)	<p>外壁のクラック、爆裂、塗装の剥がれがみられる。</p>

劣化部分については、早期の修繕が必要。
	設備機器 (C評価)	<p>オイルタンクの錆びが見られる。</p>

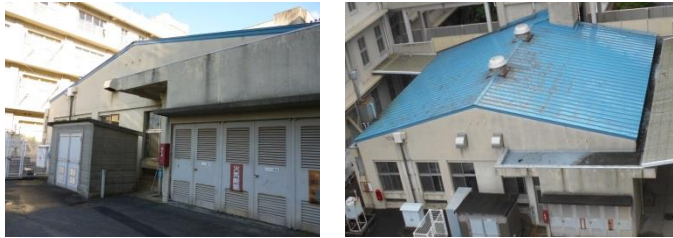
早めの更新が必要。
木太小	外部 (C評価)	<p>外壁のクラック、爆裂、塗装の剥がれがみられる。</p>

劣化部分については、早期の修繕が必要。
	設備機器 (C評価)	<p>オイルタンクの錆びが見られる。</p>  	早めの更新が必要。

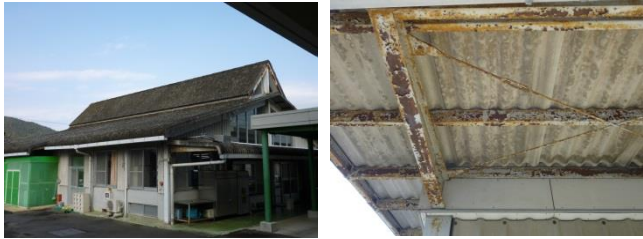
国分寺南部小	外部 (B評価)	<p>鉄骨部分の錆が全体的にみられる。</p>

<p>観察の上、改修が必要。</p>
	設備機器 (B評価)	<p>オイルタンクの錆びが見られる。</p>

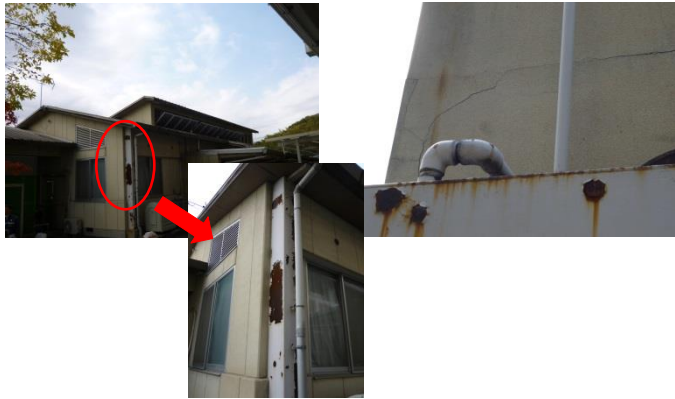
<p>早めの更新が必要。</p>
国分寺北部小	外部 (B評価)	<p>鉄骨部分の錆び、外壁のクラックが見られる。</p>

<p>観察の上、改修が必要。</p>
	設備機器 (B評価)	<p>設備配管の塗装の剥がれ、オイルタンクの錆びが見られる。</p>
