高松市学校給食調理場整備計画

高松市六条町学校給食センター

令和3年3月

高松市教育委員会

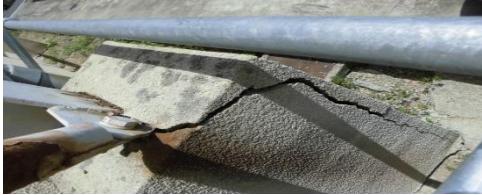
築後年数	各施設評価	写真
築後40年以上	牟礼学校給食共同調理場（築後44年） ・全体的にクラックが多数見られる。

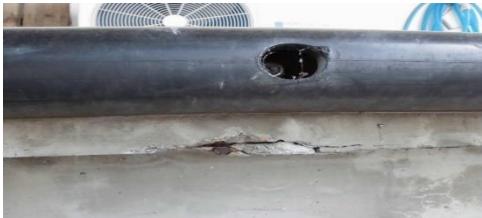
築後20~40年程度	香川学校給食共同調理場（築後40年） ・外壁材の端部にクラックが見られ鉄筋が露出している。

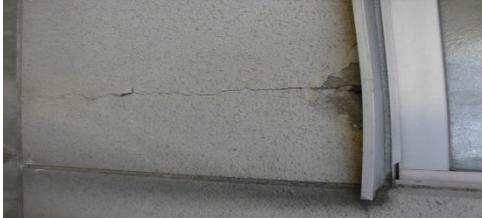
庵治学校給食共同調理場（築後40年） ・外壁の端部にクラックや剥離が見られる。

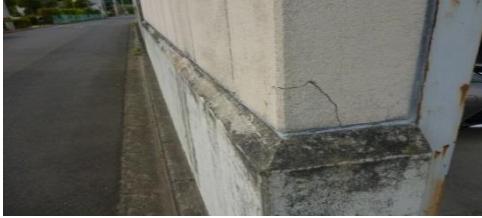
香南学校給食共同調理場（築後35年） ・外壁の端部にクラックや浮きが見られる。

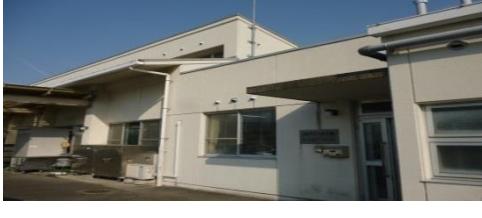
山田学校給食共同調理場（築後26年） ・塗膜の剥がれ、開口部周囲のクラックが見られる。

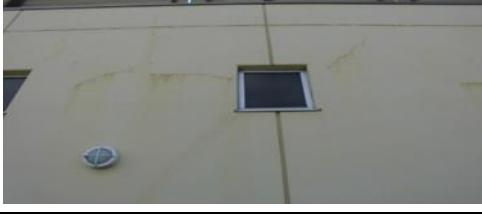
築後10~19年	朝日新町学校給食センター（築後12年） ・一部補修は行っているが、部分的なクラックが見られる。

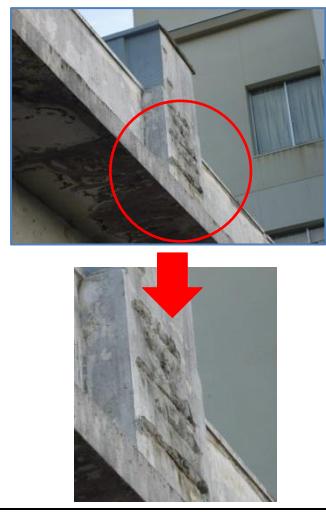
目視の劣化事象	対応
鬼無小	外部 (C評価)	<p>外壁のクラック、爆裂、塗装の剥がれがみられる。</p>

劣化部分については、早期の修繕が必要。
	設備機器 (C評価)	<p>オイルタンクの錆びが見られる。</p>

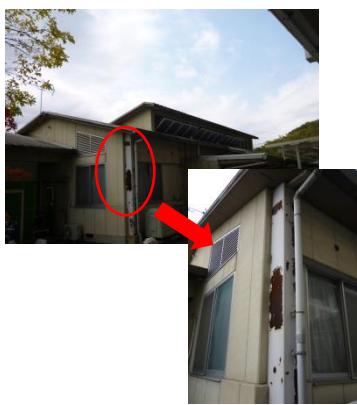
早めの更新が必要。
国分寺北部小	外部 (B評価)	鉄骨部分の錆び、外壁のクラックが見られる。

観察の上、改修が必要。
	設備機器 (B評価)	設備配管の塗装の剥がれ、オイルタンクの錆びが見られる。
